# SCHWERIN, AM WASSERTURM 27

## WASSERTURM - FASSADENSANIERUNG

# SANIERUNGSKONZEPT

SCHWERIN | JULI 2019

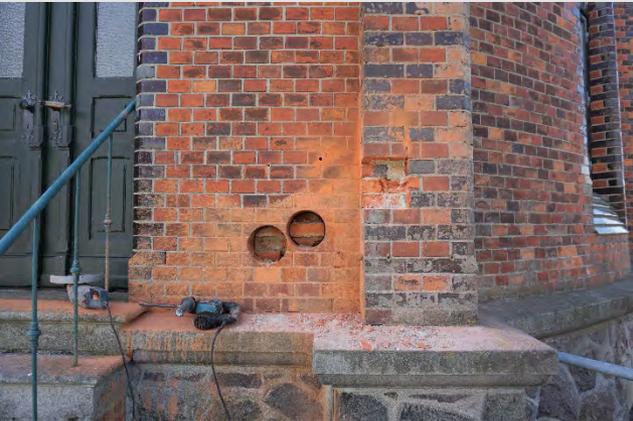
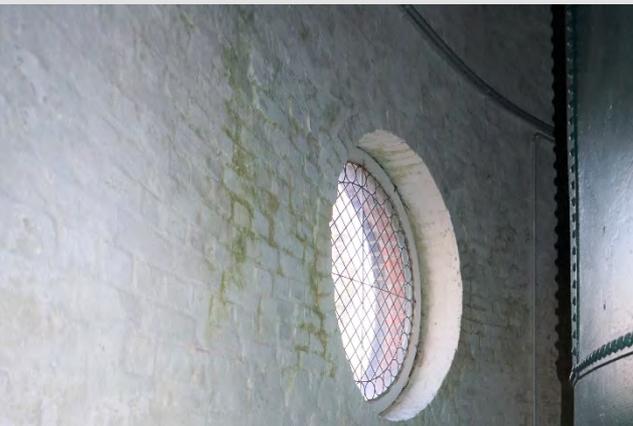
Es ist festzustellen, dass aus materialtechnischer Sicht, neben einer üblichen altersbedingten Schädigung der Fassadenoberfläche, im Wesentlichen das Verwenden von zementgebundenem Mörtel zu einer erheblichen Schädigung der Fassade geführt hat. Diese Mörtel wurden bei den bisherigen Sanierungsarbeiten sowohl für das eigentliche Mauerwerk, aber auch für die Neuverfugung der Fassaden verwendet.

Darüber hinaus spielt bei dem beschriebenen Schadensbildungsprozess und dem entstandenen Schadensbild die starke Durchfeuchtung des Mauerwerks eine schadensfördernde Rolle.

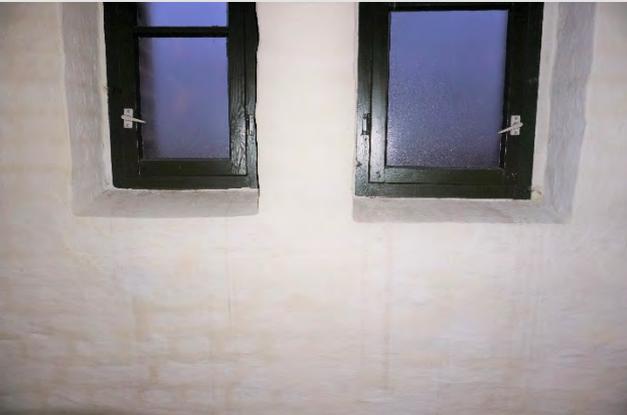
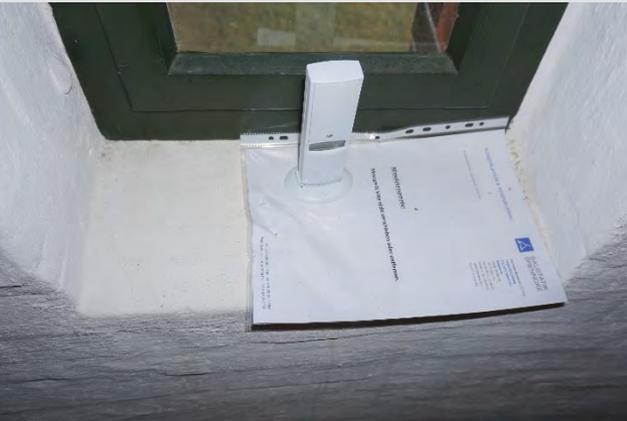
Es ist festzustellen, dass auch aus baustofftechnisch-bauphysikalischer Sicht, neben einer üblichen altersbedingten Schädigung der Fassadenoberfläche, das Zusammenwirken von dauerhaft hoher Materialfeuchte des Fassadenmauerwerks, in Wechselwirkung mit dem Verwenden von zementgebundenem Mörtel, zu den in Teilen erheblichen Schäden an der Ziegelfassade geführt hat.

Auszuschließen ist, dass Schädigungen der Ziegelfassade aus statisch bedingten Mauerwerksspannungen entstanden sind.

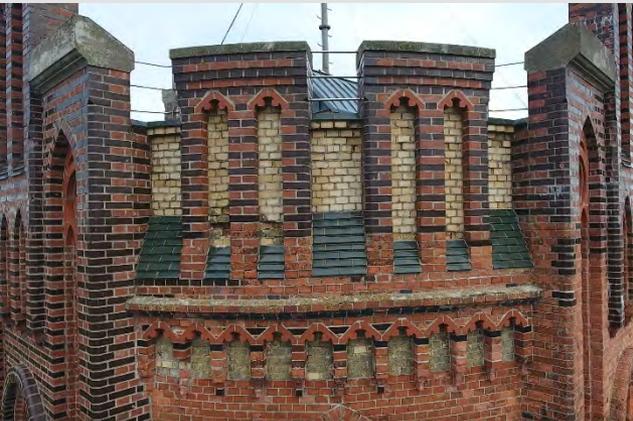
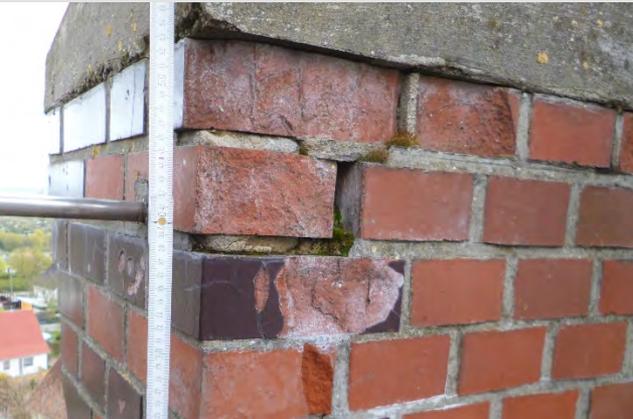
- an den Ziegeloberflächen - differenziert nach Fassadenbereich - sind neben Verschmutzungen und Verwitterungen, auch starke Abplatzungen der Ziegeloberflächen und z. T. Fehlstellen, vorhanden
- die meisten Schäden sind in der Folge von Frost-Tau-Wechseln entstanden, im Zusammenwirken einer starken Oberflächenbewitterung, der hohen Mauerwerksfeuchtigkeit und Oberflächenspannungen aus dem Fugenmörtel
- bei den Zinnen fehlt zusätzlich der konstruktive Schlagregenschutz, wodurch das anfallende Regenwasser in das darunter liegende Mauerwerk eindringen kann und in der Folge zu umfangreichen Schäden geführt hat, in Verbindung mit einer stärkeren Materialbelastung durch dortige Einschlüsse

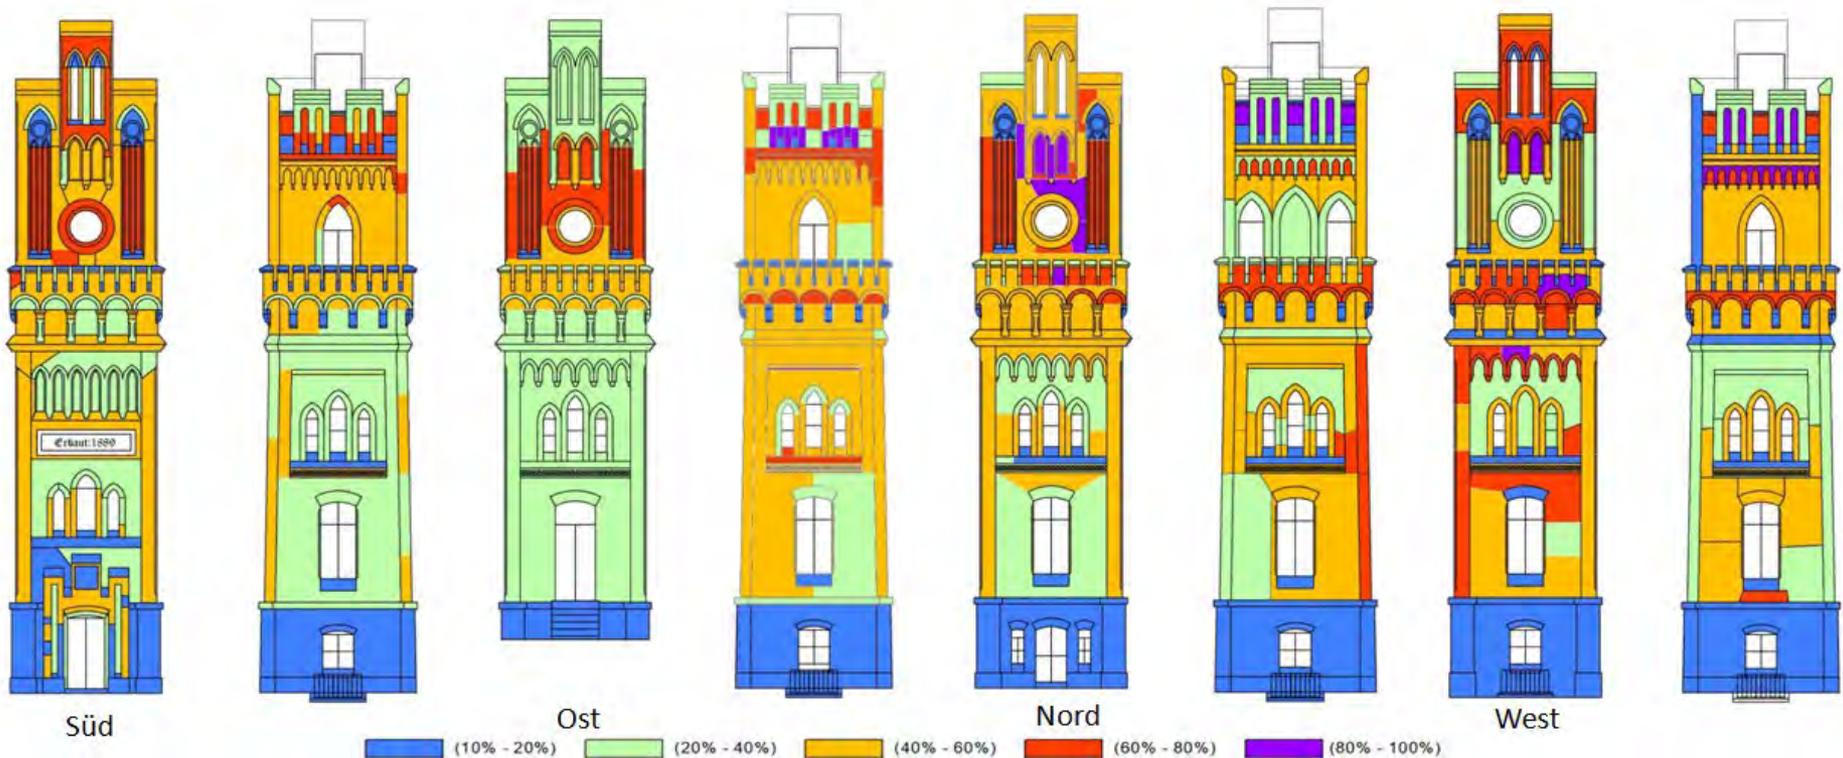
## BAUTEILBEWERTUNG - SCHADENSKARTIERUNG GEBÄUDEHÜLLE

- differenziert nach Fassadenbereich sind die Außenwände des Wasserturms unterschiedlich stark geschädigt
- es ist eine Schadenskartierung durchgeführt worden, die im Ergebnis einer optischen Inaugenscheinnahme des Mauerwerks erfolgt ist, in Kombination mit einer Auswertung von Drohnenaufnahmen aus dem Jahr 2016
- im Rahmen der Kartierung ist das Ausmaß der Schäden grafisch dargestellt worden, mit einer bereichsweisen farblichen Kennzeichnung nach Schadensgrad; jede Farbe besitzt eine Prozentsatzzuordnung an Schadensgrad (siehe Schadenskartierung)

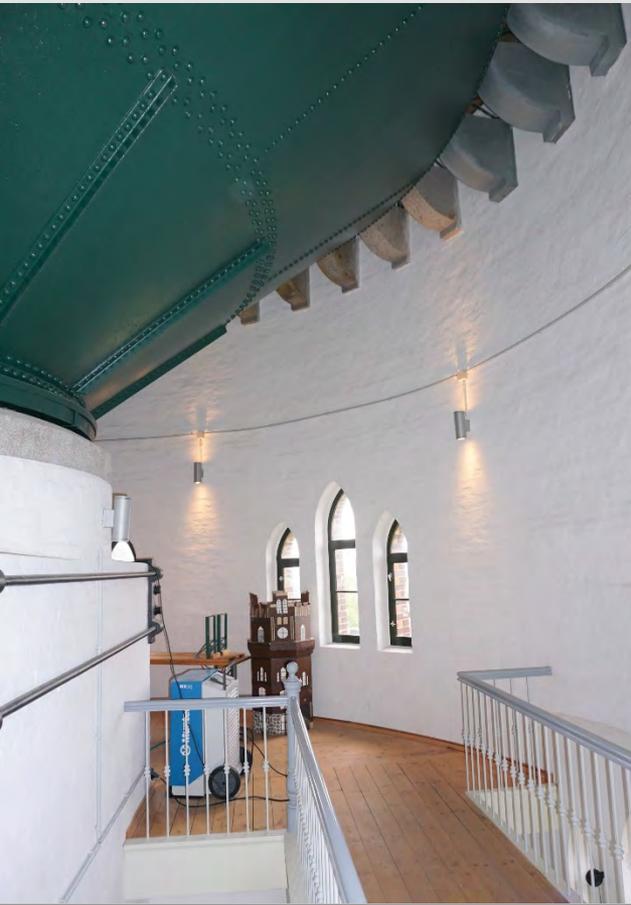
Im Sommer beträgt die Durchschnittstemperatur im Turm 15° C und im Winter 6° C. ... Die Messungen ergaben somit in dem Raum/ Bereich des Wasserbehälters eine ständige relative Luftfeuchtigkeit von über 70 %, was regelmäßig zu Kondensatausfall führt. ...

Es ist davon auszugehen, dass in der Gesamtheit der Außenwandausbildung und den Raumtemperaturen, in Verbindung mit der ganzjährigen Raumöffnung über die Dachkonstruktion und dem Wasserbehälter im Innenraum, von einer durchgängig hohen Raumluftfeuchte auszugehen ist. Diese führt regelmäßig zu Kondensatausfall an den Innenwandoberflächen. Im Ergebnis tritt eine hohe und dauerhafte Feuchtebelastung des Außenwandmauerwerks ein, die keine Austrocknung über den Jahresverlauf zulässt.

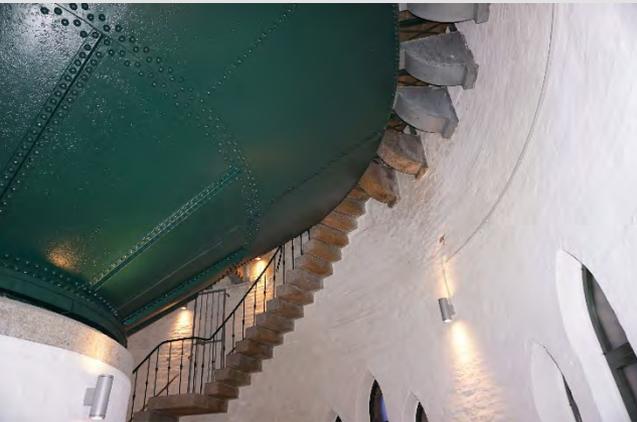
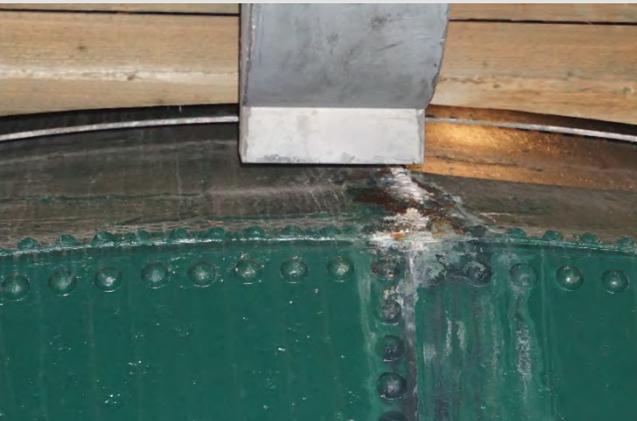
Der Wasserbehälter befindet sich im Außen- und Innenbereich optisch in einem guten Zustand. An der Behälteroberfläche im zweiten Obergeschoss ist jedoch eine kleinere schadhafte Stelle festzustellen, bei der in unregelmäßig zeitlichen Abständen eine Undichtigkeit des Behälters zu verzeichnen ist, deren Ursprung sich aber nicht eindeutig verorten lässt. Diese Undichtigkeit ist vom Schadenbild so gering, dass bisher ein zeitweises Auffangen des heraustropfenden Wassers durch einen auf dem Fußboden aufgestellten Eimer ausreicht.

Da jedoch ... eine kleinere schadhafte (temporär undichte) Stelle festzustellen ist, besteht hinsichtlich einer dauerhaften Nutzung Handlungsbedarf. Auf Grundlage der bisherigen Sanierungsarbeiten, in Zusammenhang mit den Denkmalbelangen, erfolgt als geringstmöglicher Eingriff eine zusätzliche innere Beschichtung der dortigen Betonschicht.

- Kontrolle auf Schadstellen, Reinigen und Reparatur
- Aufbringen eines trinkwassergeeigneten mineralischen Beschichtungssystems, z. B. des Herstellers Saint Gobain mit dem Produkt „weber.tec 930“
- Korrosionsschutz auf freien Metalloberflächen/ Querstreben.
