# SCHWERIN, AM WASSERTURM 27

## WASSERTURM - FASSADENSANIERUNG

# SANIERUNGSKONZEPT

SCHWERIN | JULI 2019

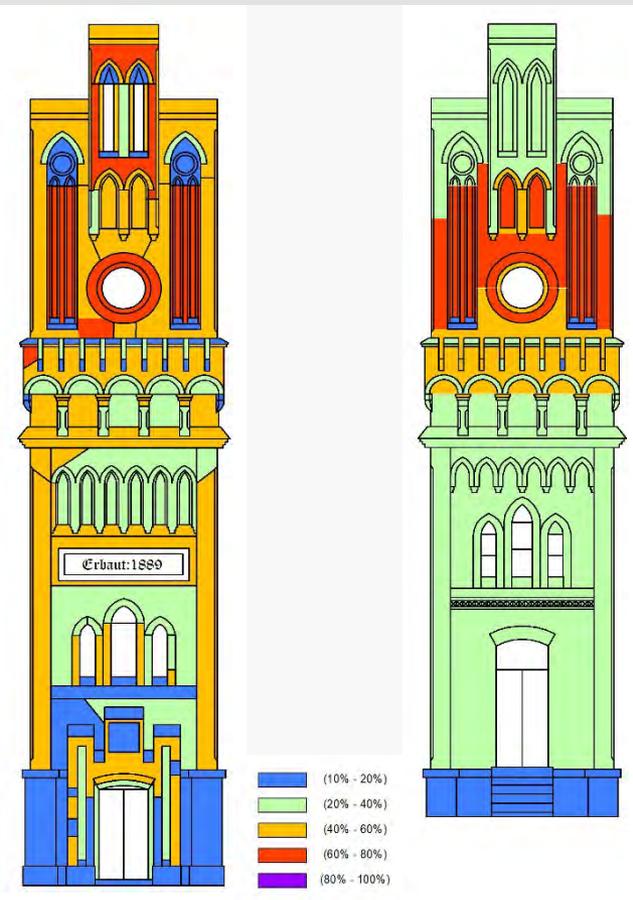
### Außenwände

- differenziert nach Fassadenbereich sind die Außenwände des Wasserturms unterschiedlich stark geschädigt
- es ist eine Schadenskartierung durchgeführt worden, die im Ergebnis einer optischen Inaugenscheinnahme des Mauerwerks erfolgt ist, in Kombination mit einer Auswertung von Drohnenaufnahmen aus dem Jahr 2016
- im Rahmen der Kartierung ist das Ausmaß der Schäden grafisch dargestellt worden, mit einer bereichsweisen farblichen Kennzeichnung nach Schadensgrad; jede Farbe besitzt eine Prozentsatzzuordnung an Schadensgrad (siehe Schadenskartierung)
